Ankara Spor Sarayı Neden Çöktü?

Giriş

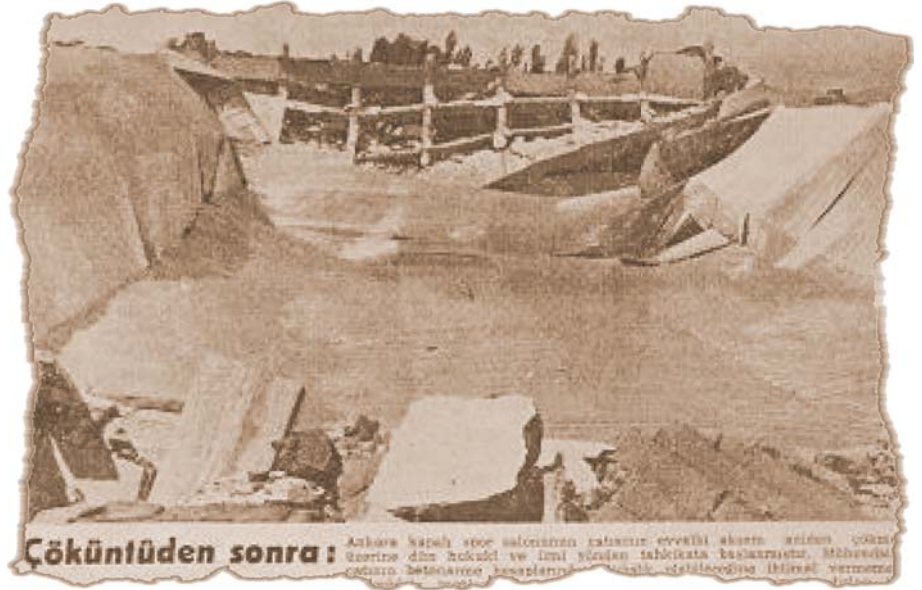
50 yıl önce 2 Haziran 1958 günü saat 20:30'da Ankara Spor Sarayı'nın betonarme kabuk çatısı çöktü (Şekil 1). Bu Türkiye'nin büyük açıklıklı ilk ve belki de son betonarme kabuk yapısıydı. Kabuk yapının açıklığı yaklaşık 40 metre, yüksekliği ise 20 metredir. Betonarme kabuk kalınlığı açıklıkta 10 cm; mesnete yakın yaklaşık 1.00 metre kadar uzunlukta bir bölümde 15 cm'dir. Kabuk dairesel biçimdedir. Tonoz biçimindeki kabuğun dik yönde uzunluğu 60 metredir.

Şekil 1 - Çökmüş
Kabuk Çatının Spor
Salonunun İçinden
Görünüşü (4 Hazi-
ran 1958 Hürriyet
Gazetesi)

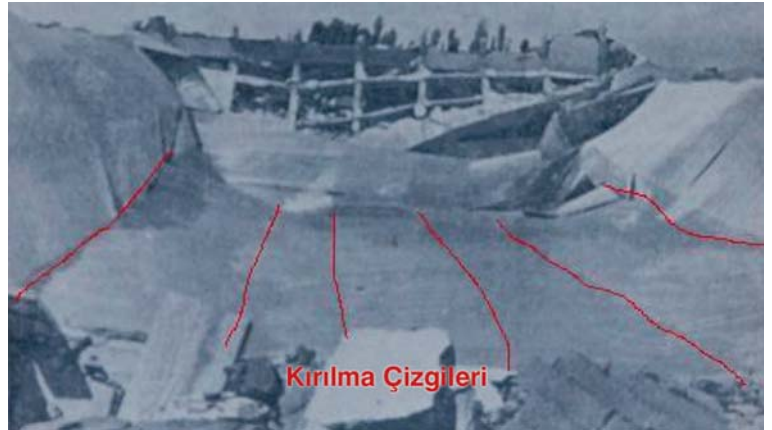
Şekil 6'da kabuğun spor sarayı içindeki çökmüş görünümü verilmektedir. Bu resmin üzerine kırılma çizgileri işaretlenmiştir. Acaba kırılma nerede olmuştur?

Bir görüşe göre kırılma kabuğun alt ucundaki $60 \text{ cm} \times 110 \text{ cm}$ en kesitindeki mesnet kirişi ile birleştiği yerde olmuştur (Terzibaşıoğlu 2008). Şekil 6'daki kırılma çizgileri kabuk çökmeden önce mi olmuştur yoksa kabuk yere düştüğü, çarptığı zaman mı oluşmuştur? Bu ayrıntı ilerde kabukta oluşan eğilme momentlerinin dağılımına bakılarak açıklanmaya çalışılacaktır.

Şekil 6 - Yere Düşmüş Kabuk Yapısındaki Kırılma Çizgileri

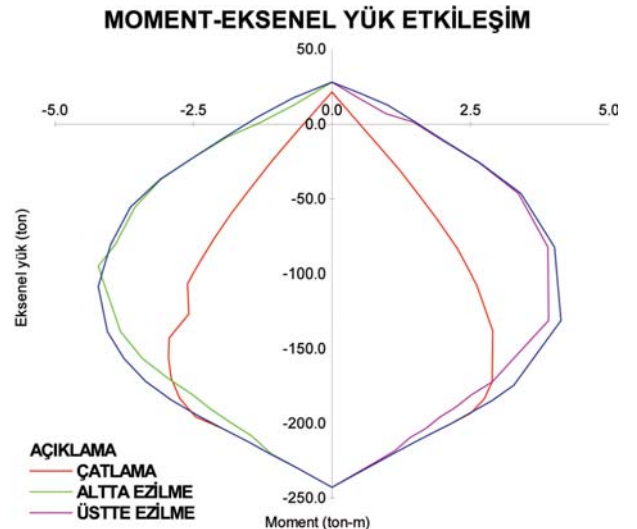
Şekil 11 - Kabuk kalınlığı 15 cm, beton basınç dayanımı 140 kg/cm² ve donatı akma gerilmesi 2.4 ton/cm²'ye göre hesaplanmış Moment-eksenel yük etkileşim diyagramı

Bu bölümün en kesiti 15 cm x 100 cm'dir. Bu aksel yük (9.6 ton/m) altında en kesit eğilme moment taşıma gücü Şekil 11'de verilen moment-eksel yük etkileşim eğrisinden 1.9 ton-m olarak bulunmaktadır. Bu gelen 1.225 ton-m/m ile karşılaştırılınca taşıma gücünün gelen momentten fazla olduğu görülüyor. Bu durumda beton dayanımı 100 kg/cm² olduğu ve kabuk kalınlığının da 15 cm daha az olması durumlarına göre yukarıdaki aksel yük altında oluşacak moment taşıma güçleri hesaplanmış ve gelen M1 momenti 1.225 ton-m ile karşılaştırılmıştır. Değişik beton dayanımı ve kabuk kalınlığı için hesaplanmış eğilme momenti taşıma güçleri Tablo 6'daki gibidir.

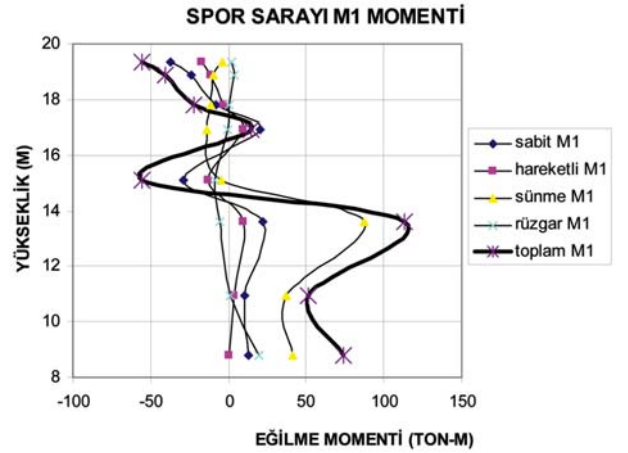
Şekil 13 - M1 Momenti Kabuk tabanında x-yönü, uzun yön aksı çevresinde eğilme momenti. Kabuğun kırılmasına neden olan moment

Tablo 3, 4 ve 5'den kabuğun kırıldığı nokta olan H = 8.80 metre kotundaki M1 momenti 73.5 ton-m / 60 m = 1.225 ton-m/m olmaktadır. Düşey yük ise 578 ton / 60 m = 9.63 ton/m olarak hesaplanmıştır.

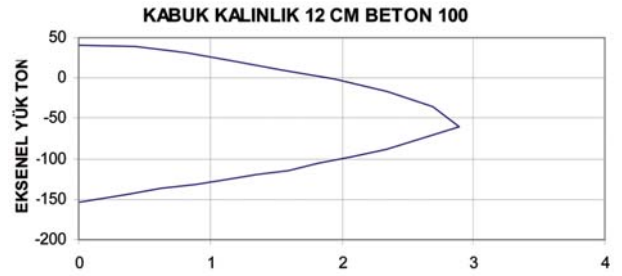
Kabuk kalınlığına bağlı olarak moment taşıma gücü azalmakta ve güvenlik katsayısı azalmaktadır. Bu durum çok ince olan beton kabuk kalınlığındaki üretim hatasının yıkılmaya önemli katkısı olabileceğini göstermektedir.

Kabuğun kalınlığının 15 cm yerine 12 cm olması en kesit moment- aksel yük ilişkisinde Şekil 15 ve Şekil 16'da gösterilen farkı yaratmaktadır:

Şekil 15 - Moment Eksel Yük İlişkisi Kabuk Kalınlığı 12 cm

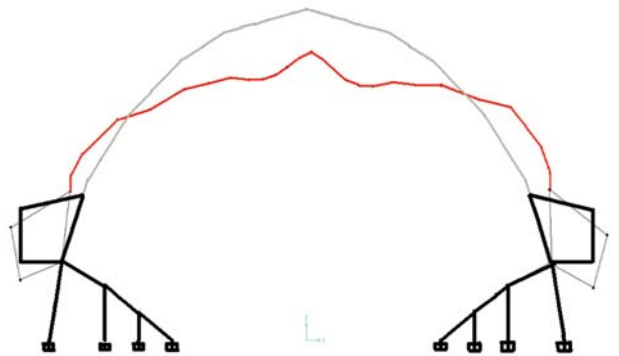
verilmektedir. Sünme etkisi ile kabukta düşey yöndeki şekil değişiklikleri yaklaşık olarak kabuk açıklığının orta bölümlerinde %100'e varan artışlar görülmektedir.

Kabuğun sünme etkisi ile ve sünme etkisi olmaksızın oluşan şekil değişiklikleri Tablo 7'de listelenmektedir. Kabuğun üst kotlarda sünme etkisi ile birlikte düşey sehiminde önemli %100 ve daha büyük artışlar olmaktadır. Bu durum sünme etkisinin yıkımda önemli bir payının olabileceğini göstermektedir.

Şekil 21 - Kabuktaki Düşey Sehimler Sünme Etkisi Var
