# YİNE O !... YA SORUMLULAR...?

# İNŞAAT MÜHENDİSLİĞİ AÇISINDAN 03.02.2002 AFYON-SULTANDAĞI ÇEVRESİ DEPREMİ HASAR RAPORU

04.02.2002 tarihinde İMO olarak Sultandağı, Çay ilçeleri ile Eber Beldesi tarafımızdan incelendi:

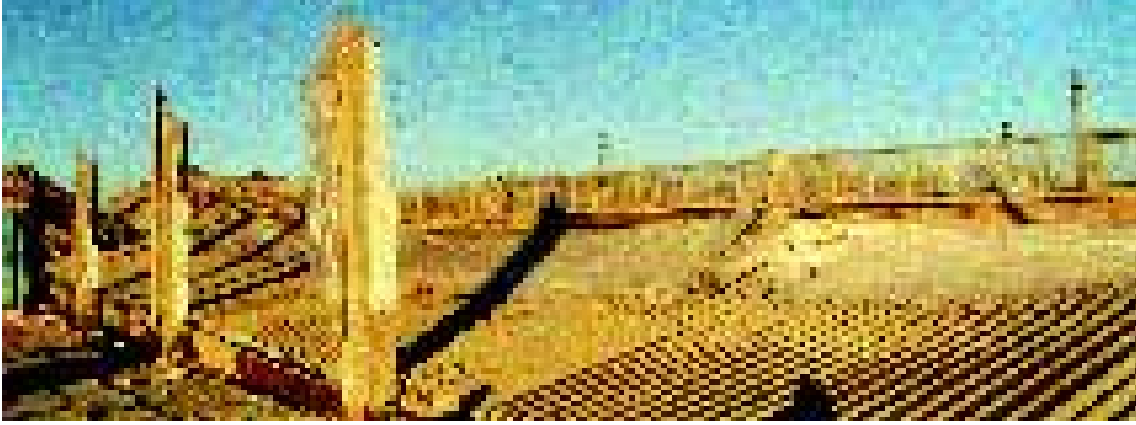
Betonarme yapıların en çok zarar gördüğü Çay İlçesindeyiz. Bu depremin adeta simgesi haline gelen Çay sanayi sitesi enkazını inceliyoruz. 1987 yılında inşa edilen sanayi sitesi utanç abidesi adeta. Değil mühendislik hizmeti müteahhlik hizmetinin bile en küçük yansıması yok. Ekonomik rant isteminin devasa bir ayıbı olarak da düşünebilirsiniz. Örnek bina dimdik

ayakta. Bu da iki yüzölçü göz boyamanın bir anı adeta. Projelendirme ve uygulamada mühendislik disiplinin tüm gerekli ilkeleri bu örnek binasında var. Fakat çöken diğer site binalarında mühendislik biliminin en ufak bir yansıması yok. Kolonların narınlığı, donatı (demir) eksikliği, beton mukavemetsizliği, kolonların temel ve kirişlerle olan bağlantısızlığı, aderans zayıflığı (beton ve demirin müşterek çalışması) zemin emniyet gerilmesinin belirsizliği... Tüm bunlar enkaza dönüşmüş sanayi sitesi inşaatındaki zayıf halkalardı... Bu yapıların enkaza dönüşmesini beklemek oluşturamadığınız zincirin kopmasını beklemek gibi bir şey... Çünkü zinciri (yapıyı) oluşturan halkaların tümü enkaz zaten...
