Depremi Yıkamadığı Yapılar

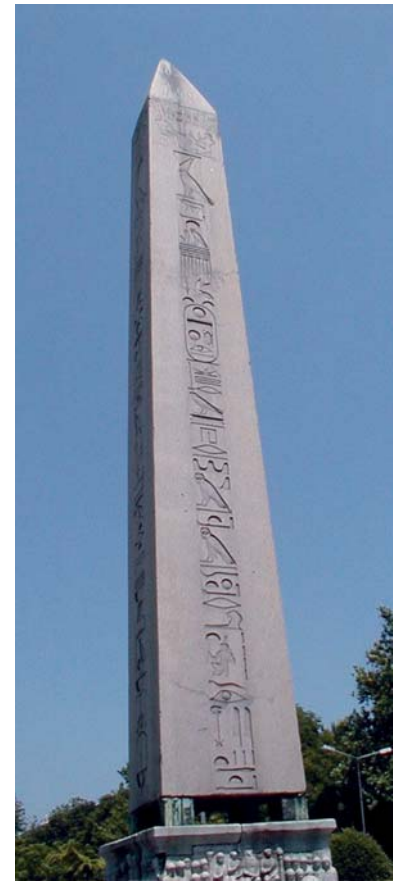
Şekil 2 - İstanbul Sultanahmet Meydanında Dikili Taş

Dikili Taş dört adet takoz üzerine oturmaktadır (Şekil 2). Takoz malzemesi olarak bronz benzeri bir malzeme kullanılmıştır. Dikili Taş'ın ağırlığı her bir köşede bulunan takozlar altındaki yekpare taşa aktarılmaktadır.

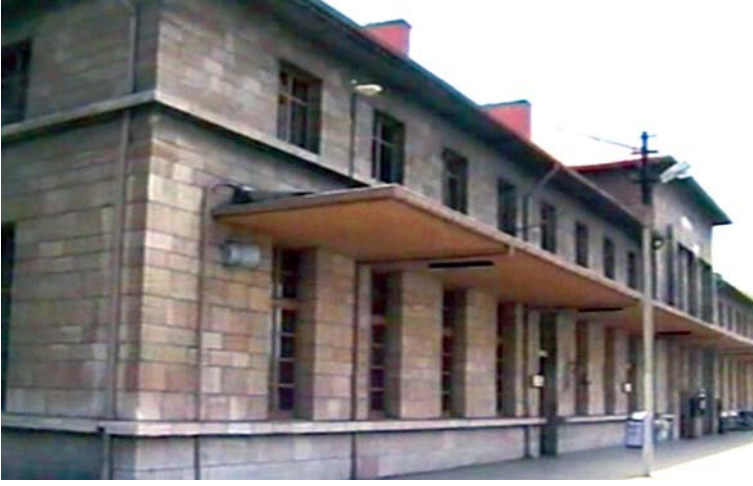
Şekil 5 - Erzincan Gar Binası [2]

Depremi yıkamadığı binalardan söz edildiğinde, Erzincan'da bulunan Devlet Demir Yolları Gar Binası'ndan da bahsetmek gerekir (Şekil 5). Erzincan Gar Binası 1932 yılında inşa edilmiştir. 1939 yılında Erzincan "8" büyüklüğünde depremle sarsılmış ve tüm Erzincan yerle bir olmuş, sadece Erzincan Gar Binası depremden hasar almamıştır [2].

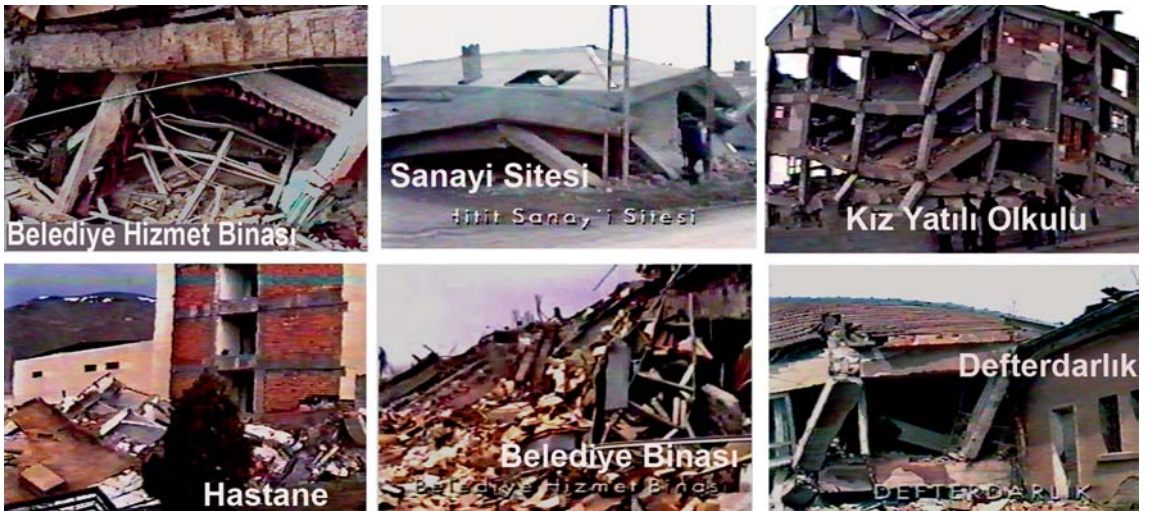
Şekil 7 - Erzincan'da 1992 depreminde yıkılan önemli binalardan bazıları [4]

50 km civarındadır. 1939 depreminden sonra yapılan yapılar depreme göre mühendislik hizmeti verilerek yapılmış yapılar olmasına rağmen çok önemli binalar yıkılmıştır. Örneğin, Defterdarlık, hastaneler, belediye binaları, sanayi siteleri, okullar yerle bir olmuştur (Şekil 7). Erzincan Gar Binası 1939 depreminde olduğu gibi yine depremden hasar almadan kurtulmuştur (Şekil 5). Depremlerden etkilenmeyen ve hasar almadan depremleri savan Gar binasını yapan mühendisler Alman mühendisleridir. Erzincan'da Alman mühendisler tarafından yapılmış konut binalarının da depremden hasar görmediği dikkate alındığında, depremden binaların yıkılmasının sebepleri üzerinde durulması gerektiği ve şu anda bildiğimiz, önerdiğimiz ve tavsiye ettiklerimizi de sorgulamamız gerektiği sonucuna varılmaktadır.

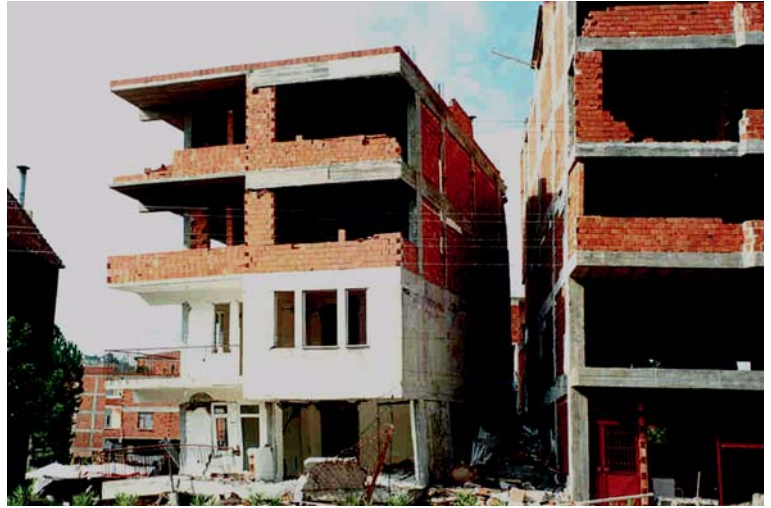
Şekil 8 - Tek cephede dolgu duvarlı binalarda hasar durumu

Kiriş kolon taşıyıcı çerçeve arasını dolduran duvarların, bina davranışı üzerine etkisini belirlemek amacıyla yönelik çok sayıda deneysel çalışma yapılmış ve dolgu duvarların bina davranışını önemli derecede etkileyen bir parametre olduğu saptanmıştır [6]. Deprem sonrası oluşan hasar durumları da deneysel bulguları desteklemektedir (Şekil 8).

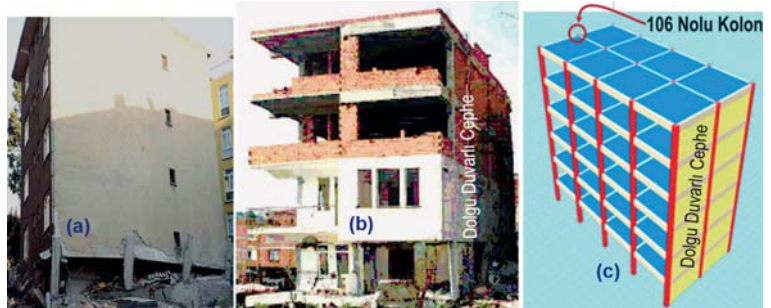
Şekil 9 - (a), (b) Tek cephesi dolgu duvarlı binalarda oluşan deprem hasarları, (c) Tek cephesi dolgu duvarlı binaları temsil eden model

Şekil 9'da görüldüğü gibi, bir cephesinde dolgu duvar bulunan binaların benzeri modellenerek bilgisayar ortamında analiz yapıldı. Birinci çözüm olarak sadece duvarın ağırlığı hesaba katılarak bir analiz yapıldı, sonra aynı modelde ağırlığı ve statik sisteme etkisi itibara alınarak analiz tekrarlandı. Örnek olması adına elde edilen sonuçlardan sadece 106 nolu kolona gelen moment ve donatı miktarını burada verildi.

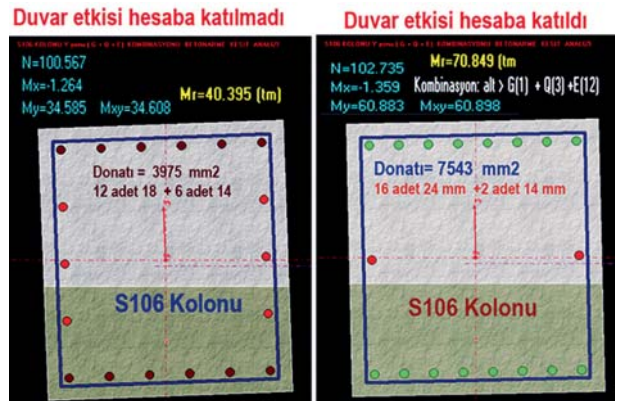
Şekil 10 - Dolgu duvar etkisi ile moment ve donatı değişimi

Duvarlar sadece ağırlık olarak hesaba katıldığında binanın 106 nolu kolonuna gelen moment 35 tonmetre ve donatı alanı 3975 milimetrekare iken, duvarların statik sisteme etkisi hesaba katıldığında aynı kolona gelen moment 61 tonmetre ve donatı alanı 7543 milimetrekare olarak elde edilmiştir. Dolgu duvarların hesaba katılması ile çok önemli farklı sonuçların elde edildiğini temsilen sadece bir kolon sonucu burada verilmiştir.
